Отчёт о диагностике

2021 VOLKSWAGEN T-ROC Sport

Отчёт о подготовке и ремонте

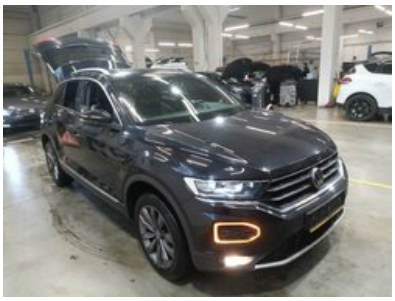
1. ДВИГАТЕЛЬ: EVAP

2. ДРУГОЕ: Заменить Шины

3. ДРУГОЕ: Замена Масла и Фильтра Двигателя

4. ТОРМОЗА: Передние Тормозные Диски Оба

- 1. Заменить Шины
- 2. Замена Масла и Фильтра Двигателя
- 3. EVAP
