Отчёт о диагностике

2019 OPEL GRANDLAND X Business Executi

Детали диагностики

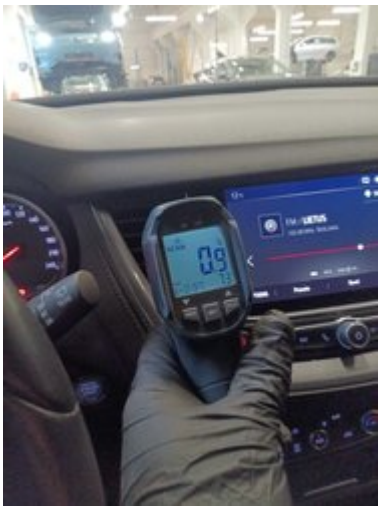
2. Диагностическое Фото
