Отчёт о диагностике

2015 AUDI A3 Attraction Pro Line

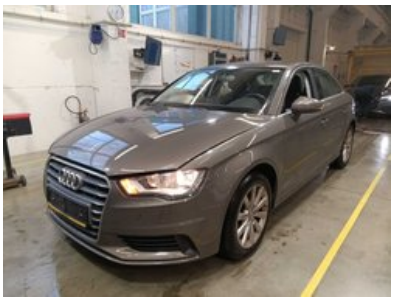
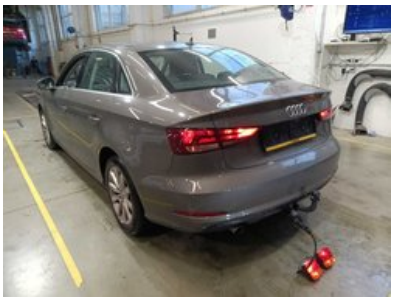
1. Диагностическое Фото

2. Результаты Тестовой Линии Тормозов
