Отчёт о диагностике

2014 TOYOTA AURIS Aspiration

Детали диагностики

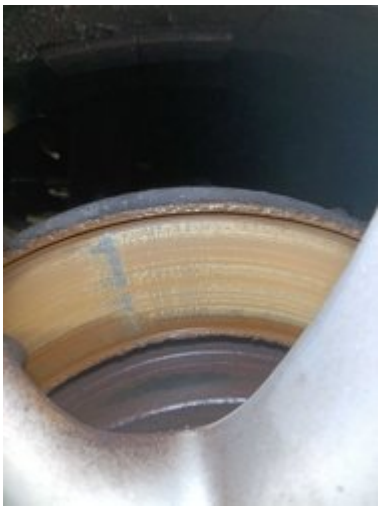
Механическая часть

1. ПОДВЕСКА: Нижний Рычаг Подвески

2. ПОДВЕСКА: Нижний Рычаг Подвески Передний Обе

3. ДРУГОЕ: Замена Масла и Фильтра Двигателя

4. ДРУГОЕ: Заменить Шины

5. ТОРМОЗА: Передние Тормозные Диски Оба

6. ТОРМОЗА: Задний Тормозной Диск (Оба)

- 1. Задний Тормозной Диск (Оба)
- 2. Замена Масла и Фильтра Двигателя
- 3. Заменить Шины
