Отчёт о диагностике

2017 OPEL INSIGNIA Business Executive

Отчёт о подготовке и ремонте

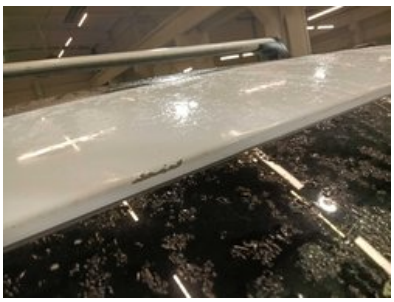
4. Боковая сторона: Левая и Правая Сторона - Визуальные Повреждения и Царапины
