Отчёт о диагностике

2017 VOLVO XC60 Polar+

Отчёт о подготовке и ремонте

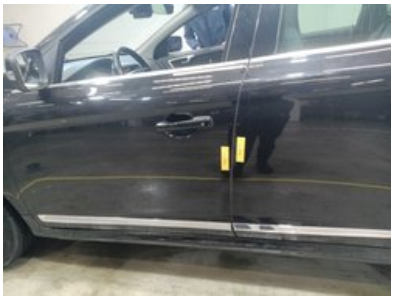
1. Двери: Все Четыре Двери - Открывание, Закрывание и Работа Ручек
