Отчёт о диагностике

2021 OPEL ASTRA Edition

Детали диагностики

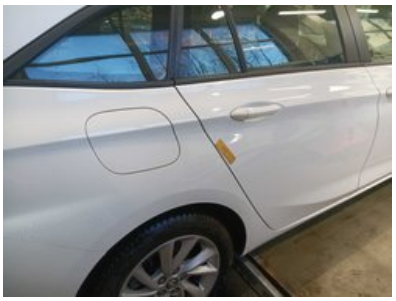
1. Боковая сторона: Левая и Правая Сторона - Визуальные Повреждения и Царапины

2. Боковая сторона: Левая и Правая Сторона - Визуальные Повреждения и Царапины

3. Задняя часть: Задний бампер - Состояние и выравнивание

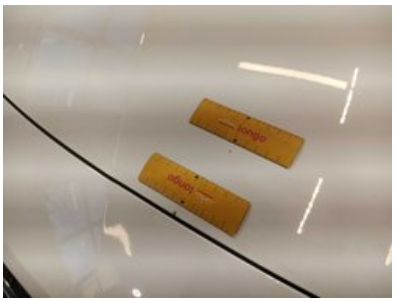
4. Передняя часть: Капот - Визуальные Повреждения

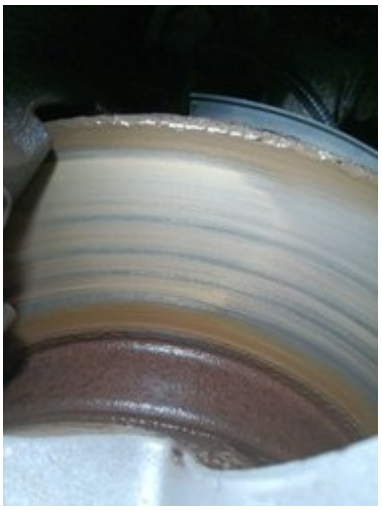
3. ТОРМОЗА: Передние Тормозные Диски Оба

4. ТОРМОЗА: Задний Тормозной Диск (Оба)

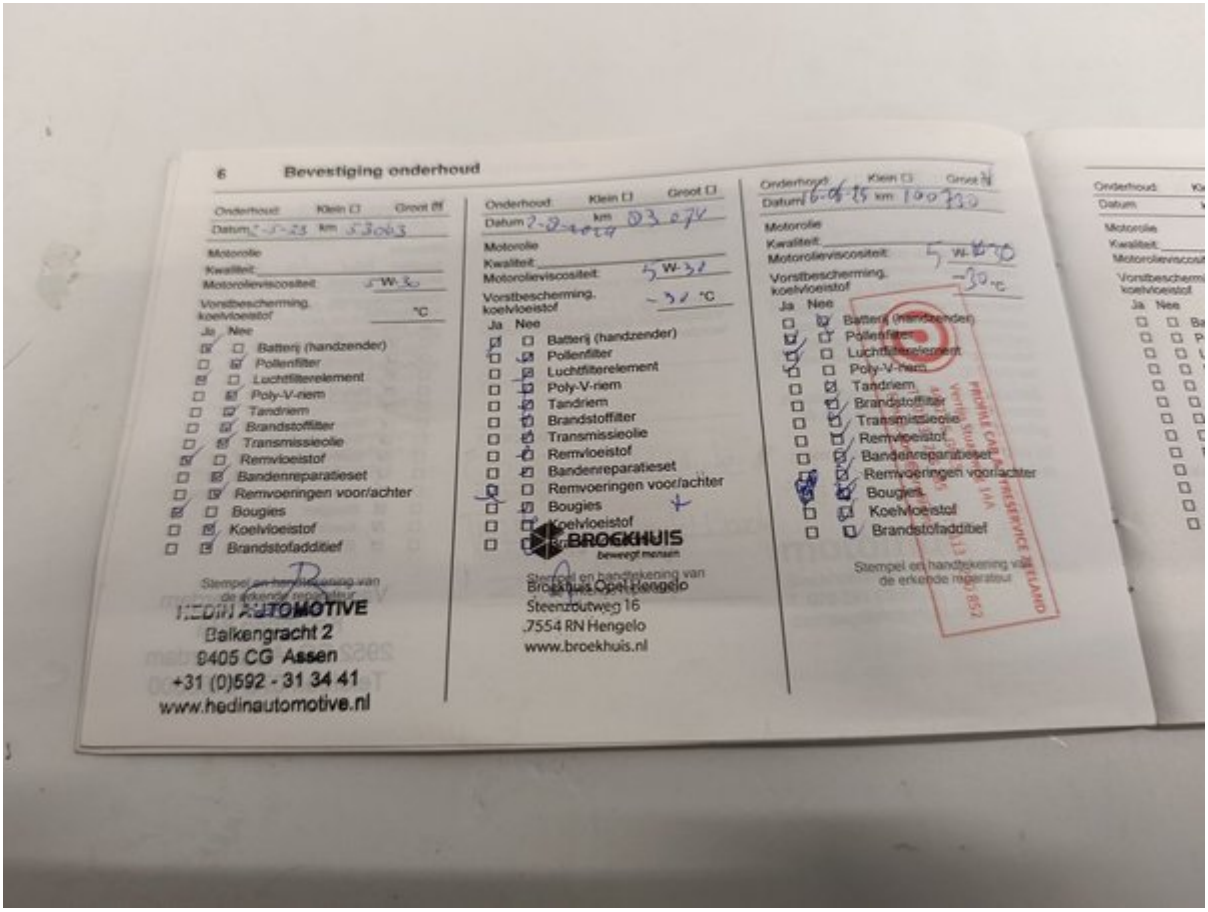
6 Bevestiging onderhoud
Onderhoud: Klein ☐ Groot ☐
Datum 7-7-23 km 53063
Motorolie
Kwaliteit:
Motorolieviscositeit: 5W-30
Vorstbescherming koelvloeistof °C
Ja Nee
Batterij (handzender)
Pollenfilter
Luchtfilterelement
Poly-V-riem
Tandriem
Brandstoffilter
Transmissieolie
Remvloeistof
Bandenreparatieset
Remvoeringen voor/achter
Bougies
Koelvloeistof
Brandstofadditief
Stempel en handtekening van de erkende reparateur
HEDIN AUTOMOTIVE
Balkengracht 2
9405 CG Assen
+31 (0)592 - 31 34 41
www.hedinautomotive.nl
Onderhoud: Klein ☐ Groot ☐
Datum 7-2-2023 km 103074
Motorolie
Kwaliteit:
Motorolieviscositeit: 5W-30
Vorstbescherming koelvloeistof -30 °C
Ja Nee
Batterij (handzender)
Pollenfilter
Luchtfilterelement
Poly-V-riem
Tandriem
Brandstoffilter
Transmissieolie
Remvloeistof
Bandenreparatieset
Remvoeringen voor/achter
Bougies
Koelvloeistof
Brandstofadditief
BROEKHUIS
beweegt mensen
Stempel en handtekening van de erkende reparateur
Broekhuis Opel Hengelo

Steenzoutweg 16
7554 RN Hengelo
www.broekhuis.nl
Onderhoud: Klein ☐ Groot ☐
Datum 6-04-25 km 100730
Motorolie
Kwaliteit:
Motorolieviscositeit: 5W-30
Vorstbescherming koelvloeistof -30 °C
Ja Nee
Batterij (handzender)
Pollenfilter
Luchtfilterelement
Poly-V-riem
Tandriem
Brandstoffilter
Transmissieolie
Remvloeistof
Bandenreparatieset
Remvoeringen voor/achter
Bougies
Koelvloeistof
Brandstofadditief
Stempel en handtekening van de erkende reparateur
