Отчёт о диагностике

2020 SKODA OCTAVIA Sport Business

Отчёт о подготовке и ремонте

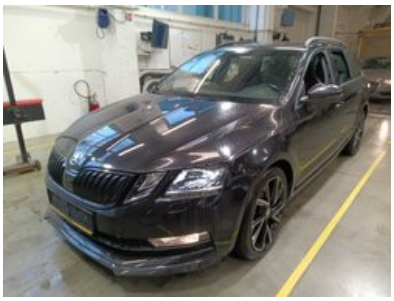
6. ДРУГОЕ: Замена Масла и Фильтра Двигателя

1. EVAP
2. Замена Масла и Фильтра Двигателя
3. Амортизаторы (Пара)
