Отчёт о диагностике

2021 SKODA OCTAVIA Business Edition

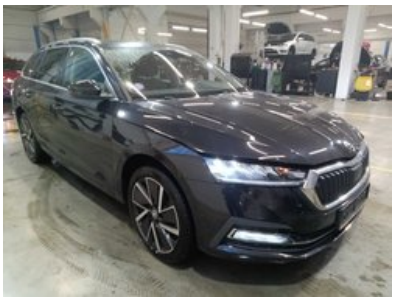
Механическая часть

1. КУЗОВ - ПЕРЕДНЯЯ СЕКЦИЯ: Отсутствует Крышка Двигателя

2. ДРУГОЕ: Замена Масла и Фильтра Двигателя

3. ПОДВЕСКА: Сайлентблоки Нижнего Рычага Подвески Обе

4. ТОРМОЗА: Задний Тормозной Диск (Оба)

- 1. Замена Масла и Фильтра Двигателя
- 2. Втулки Нижнего Рычага Подвески (Обе)
- 3. Заменить Кнопку(-и) Стеклоподъемника
- 4. Замок Зарядного Порта
