Отчёт о диагностике

2016 MAZDA 3 GT-M

Отчёт о подготовке и ремонте

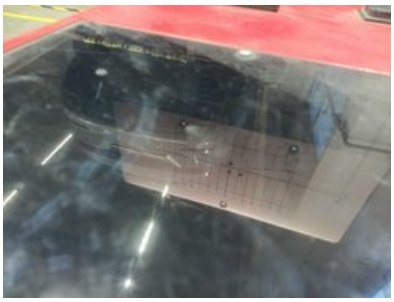
1. Передняя часть: Потолочная Обшивка - Состояние
