Отчёт о диагностике

2015 SUBARU FORESTER Exclusive

Детали диагностики

Сводка выявленных неисправностей

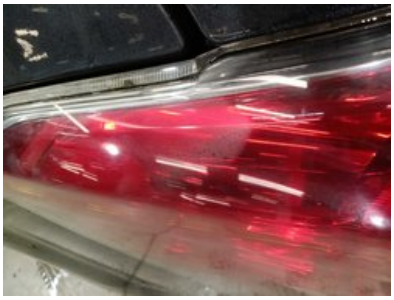
13. Освещение: Лампочки

14. Освещение: Задние фонари (Тормозные, противотуманные, поворотники) - Основное функционирование, повреждения и цвет

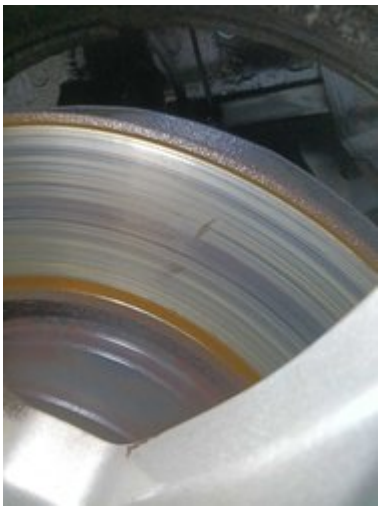
3. ТОРМОЗА: Передние Тормозные Диски Оба

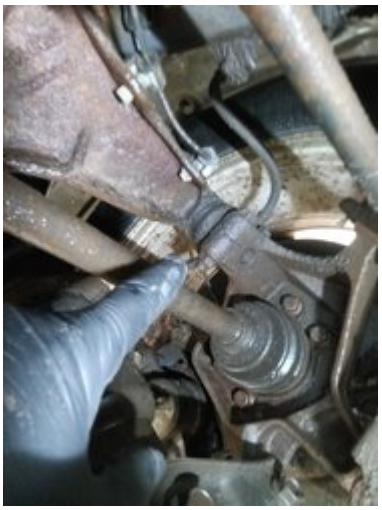
4. ПОДВЕСКА: Нижний Рычаг Подвески Обе

5. ПОДВЕСКА: Стабилизатор Поперечной Устойчивости

6. ПОДВЕСКА: Верхний Рычаг Подвески

1. Зарядить Аккумулятор
2. Замена Лампы Подсветки Номерного Знака
3. Замена Масла и Фильтра Двигателя
4. Верхний Рычаг Подвески
5. Стабилизатор Поперечной Устойчивости
