Отчёт о диагностике

2021 OPEL GRANDLAND X Elegance

Отчёт о подготовке и ремонте

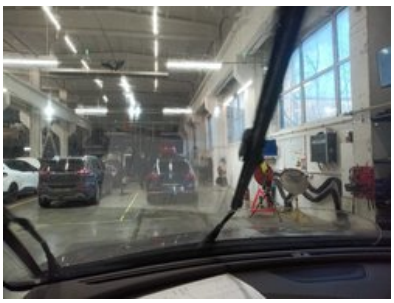
Салон

1. Внутри: Отделочные элементы - Состояние

2. Внутри: Отделочные элементы - Состояние

3. Передняя часть: Резина и Рычаг Стеклоочистителя (Передний и Задний) - Состояние

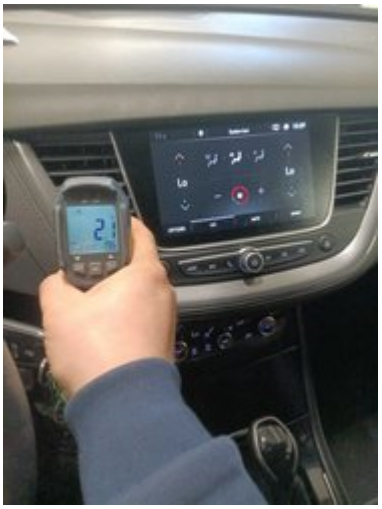
1. Результаты Тестовой Линии Тормозов

2. Диагностическое Фото

3. Добавить Фото Переднего Салона

4. Измерение Кондиционирования Воздуха
