Отчёт о диагностике

2016 VOLKSWAGEN PASSAT B8 Business Ed

Отчёт о подготовке и ремонте

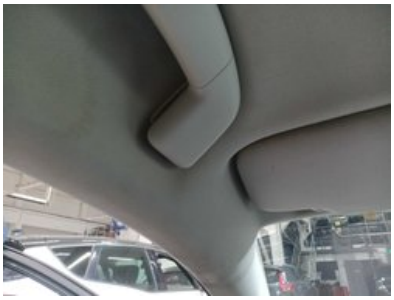
Салон

1. Передняя часть: Рулевое колесо - Состояние

2. Операция: Элементы крыши - Электронное открывание и состояние

3. Операция: Элементы крыши - Электронное открывание и состояние

1. Очистить Дренаж Люка
2. Калибровать Люк

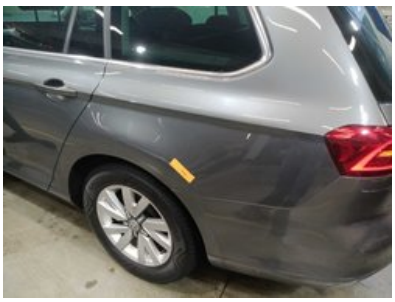
Кузов

1. Передняя часть: Передний Бампер - Состояние и Выравнивание

2. Прочее: Крыша - Визуальные повреждения (например, от града)

3. Задняя часть: Задний бампер - Состояние и выравнивание

4. Боковая сторона: Левая и Правая Сторона - Визуальные Повреждения и Царапины

5. Боковая сторона: Левая и Правая Сторона - Визуальные Повреждения и Царапины

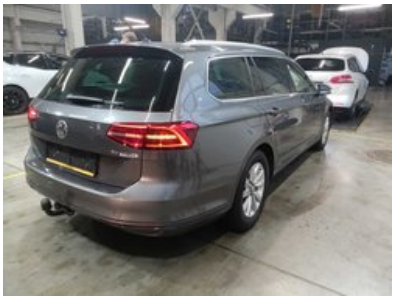
2. Диагностическое Фото

Механическая часть

1. ТОРМОЗА: Передние Тормозные Диски Оба

2. ПОДВЕСКА: Сайлентблок Нижнего Рычага Подвески Задний

3. ДВИГАТЕЛЬ: Передний Сальник Распредвала

4. ДРУГОЕ: Замена Масла и Фильтра Двигателя

1. Нижний Рычаг Подвески, Задний — Втулка
2. Передние Тормозные Диски (Оба)
3. Замена Масла и Фильтра Двигателя
4. Передний Сальник Распредвала
5. Мойка

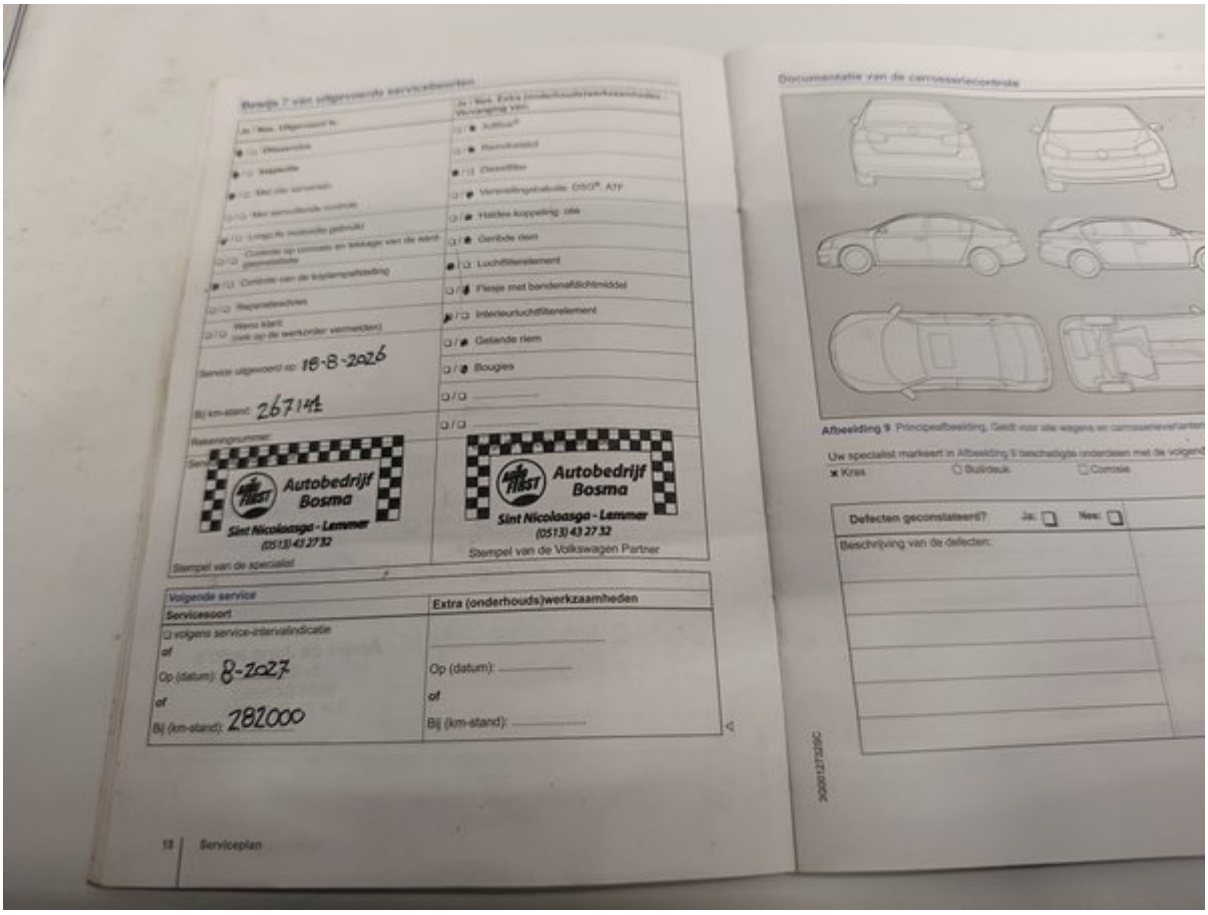
Service uitgevoerd op: 18-8-2026
Bij km-stand: 267141
Autobedrijf Bosma
Sint Nicolaasga - Lemmer
(0513) 43 27 32
Stempel van de Volkswagen Partner
Volgende service
Servicesoort
Extra (onderhouds)werkzaamheden
Op (datum): 8-2027
Bij (km-stand): 282000
Op (datum):
Bij (km-stand):
Documentatie van de carrosseriecontrole
Defecten geconstateerd? Ja: Nee:
Beschrijving van de defecten:
18 Serviceplan

RADIO
MEDIA
PHONE
VOICE
Service
Vehicle ID no.
WVWZZZ3CZGE162277
Inspection
in 30000 km or 364 day(s)
Oil change service
in 15000 km or 364 day(s)
