Отчёт о диагностике

2021 TOYOTA COROLLA Dynamic

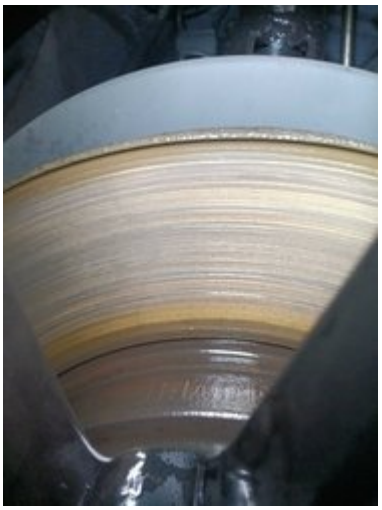
2. Боковая сторона: Колеса - Состояние
