Отчёт о диагностике

2017 AUDI Q3 Sport

Отчёт о подготовке и ремонте

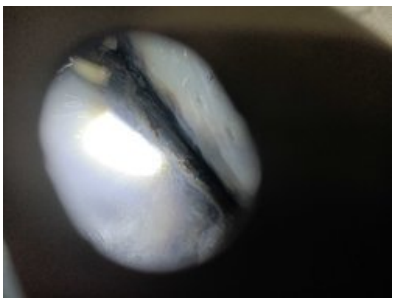
1. Задняя часть: Багажник - Механизм открывания и удержания

2. Задняя часть: Задний бампер - Состояние и выравнивание

3. Освещение: Задние фонари (Тормозные, противотуманные, поворотники) - Основное функционирование, повреждения и цвет

4. Освещение: Задние фонари (Тормозные, противотуманные, поворотники) - Основное функционирование, повреждения и цвет

5. Прочее: Звуковые Признаки (Болтающиеся Детали, Дребезжание и т.д.)

1. Заменить Задние Указатели Поворота

1. Прочее: Замена Багажника
