Отчёт о диагностике

2017 BMW 220 Active Tourer High Executiv

Детали диагностики

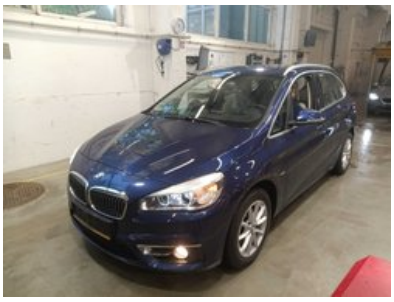
1. ДВИГАТЕЛЬ: Крепление - Правое (Моторного Отсека)

2. ДРУГОЕ: Замена Масла и Фильтра Двигателя

1. Свечи Зажигания
2. Правое Крепление Моторного Отсека
3. Заменить Передний Дворник (Механический)
4. Замена Масла и Фильтра Двигателя

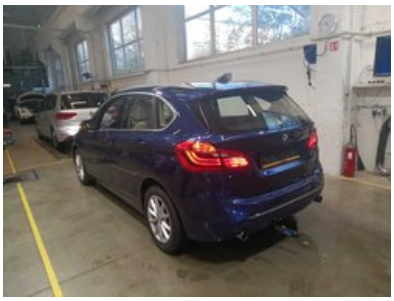
3. УПРАВЛЕНИЕ ДВИГАТЕЛЕМ - ЗАЖИГАНИЕ: Свечи Зажигания

4. ПОДВЕСКА: Узел стойки амортизатора (оба)
