Отчёт о диагностике

2019 VOLKSWAGEN GOLF 7

Сводка выявленных неисправностей

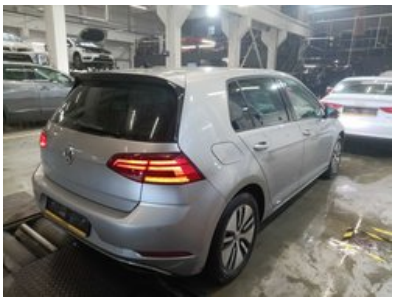
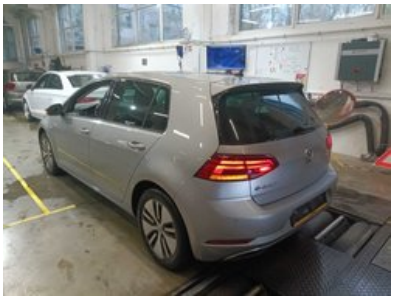
3. ТОРМОЗА: Задний Тормозной Диск (Оба) - Колодки Сняты

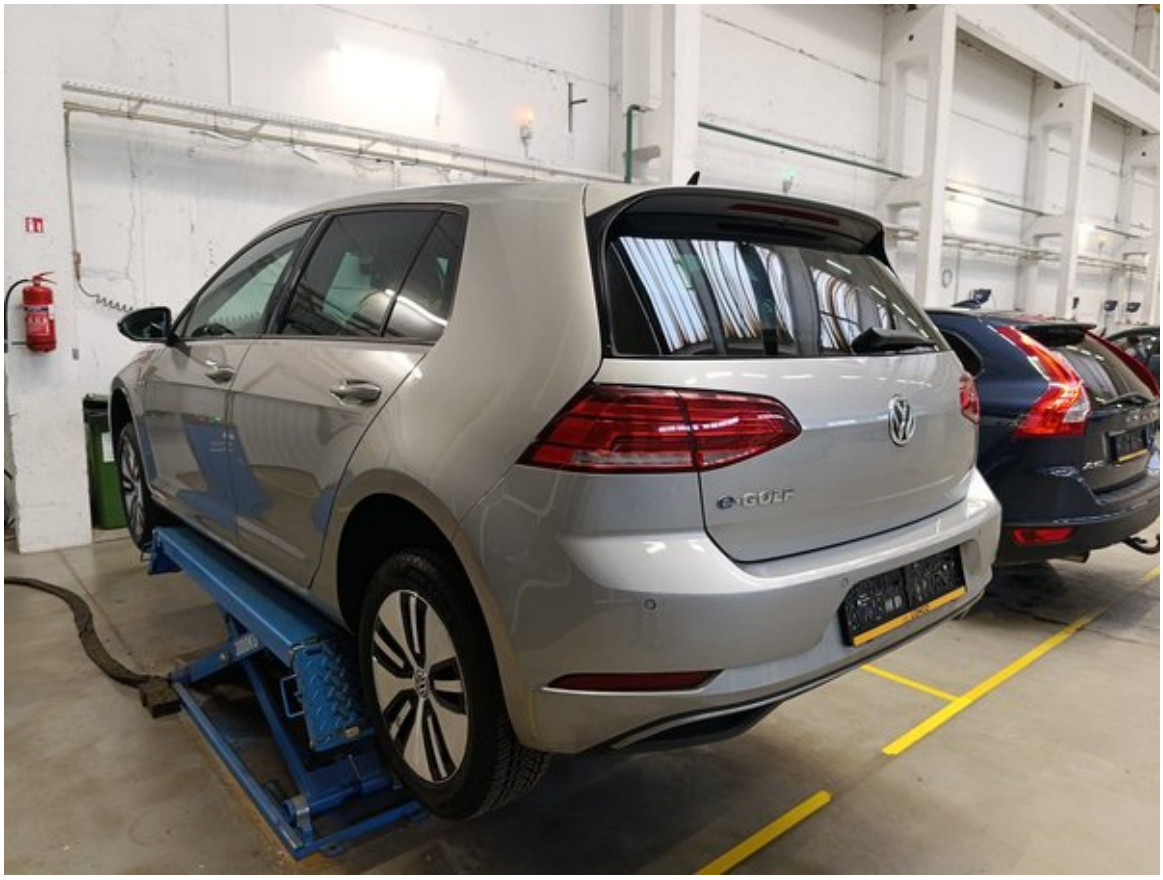
205/55R16
ROYALWINTER HP

1. Заменить Шины
2. Снять секретные болты колёс

1. Болт Колеса (FE09801)
2. 205/55 R16 91H Royal Black Royal Winter HP (20555 R16 91H ROYAL WINTER HP)

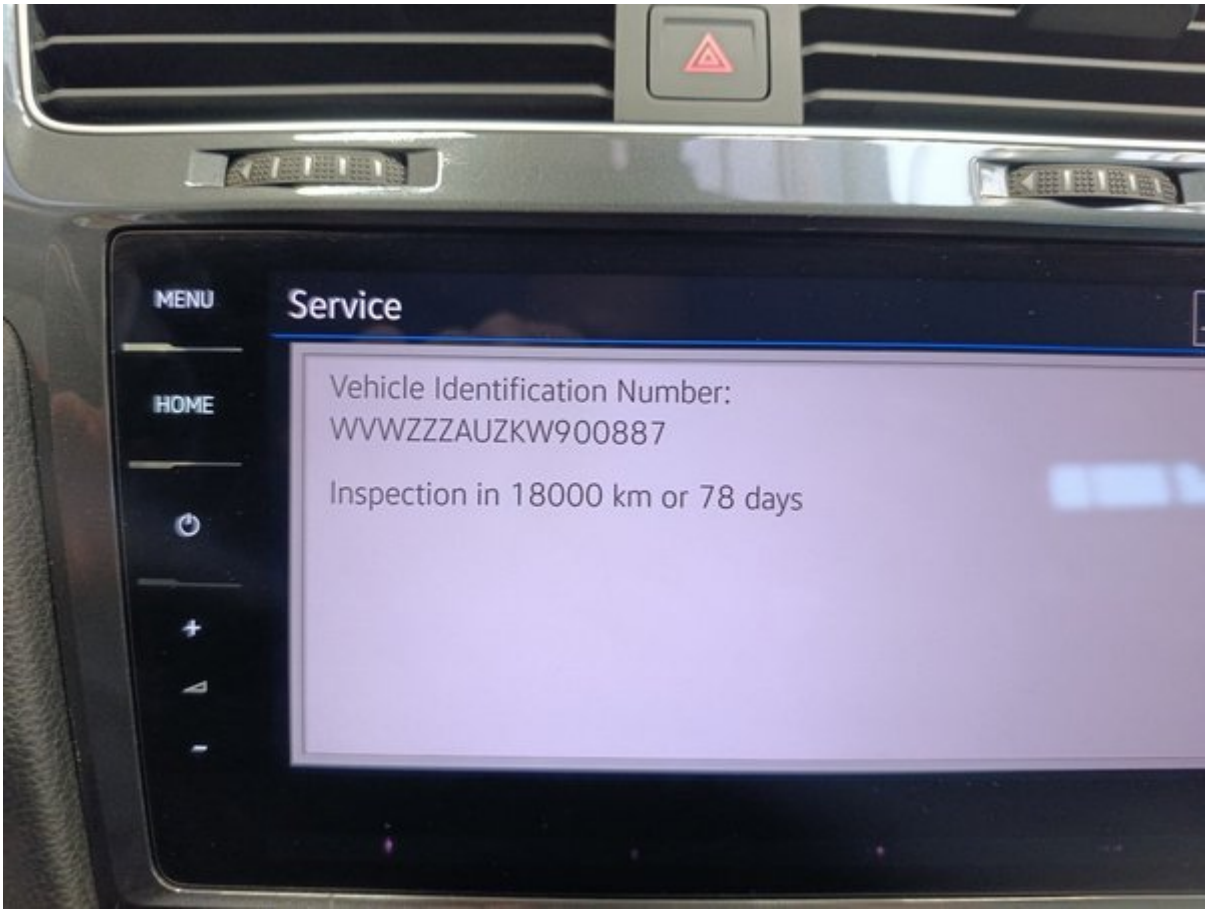
VOLKSWAGEN AG
e1*2007/46*0623
WVWZZZAUZKW900887
2020 kg
kg
1- 1020 kg
2- 1050 kg
Typ AU
EAZA 4997
3534314
