# Raport diagnostyczny

## 2021 OPEL CROSSLAND

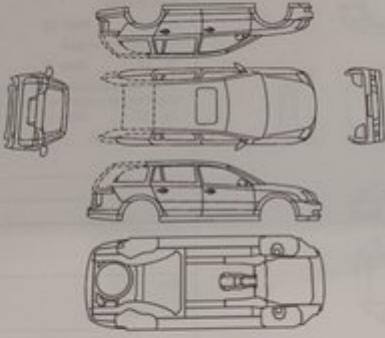
Anticorrosieservice 19

5. inspectie  
Auto in orde  
Ja ☒ Nee ☐  
Auto nabehandeld  
Ja ☐ Nee ☒  
Ongeval/carrosserieschade hersteld volgens de richtlijnen van Opel  
Ja ☐ Nee ☐  
Opmerkingen

- Steenslag
- Deuk/bluts
- + Kras
- Beschadigingen carrosserie
- # Lakschade
- Bodemplaatbescherming beschadigd
