# Отчёт о диагностике

## 2021 PEUGEOT 2008 Active

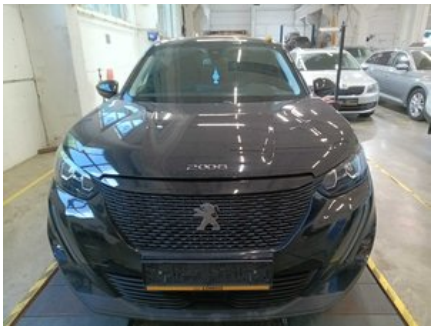
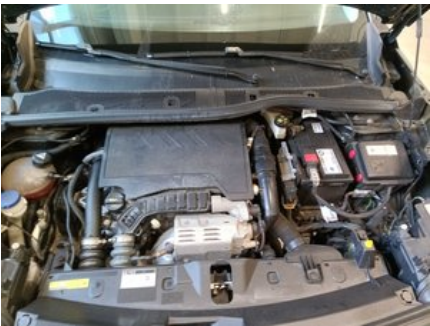
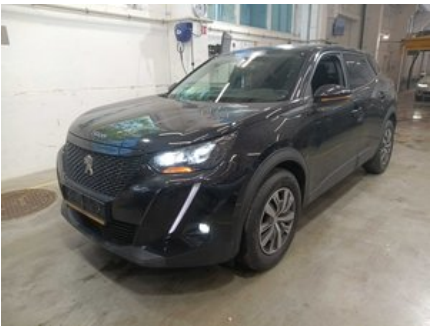
В ходе комплексной диагностики, проведённой Longo, 5 неисправности были выявлены в транспортном средстве.

| Салон | Кузов | Механическая часть |
|---|---|---|
| ✔ Неисправности не обнаружены | ✔ Неисправности не обнаружены | ⚠ 5 выявленных проблем |
